FICHAS MAPA DE PUNTOS NEGROS DEL MUNICIPIO DE ORDUÑA*

ZONA DETECTADA 1: Estación de tren, Paseo de la Antigua, Agua Salada

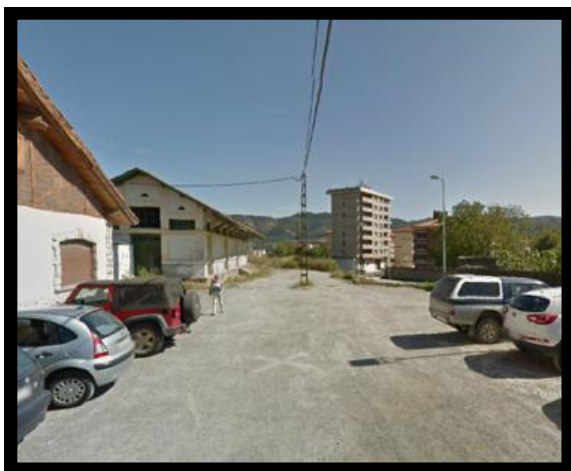
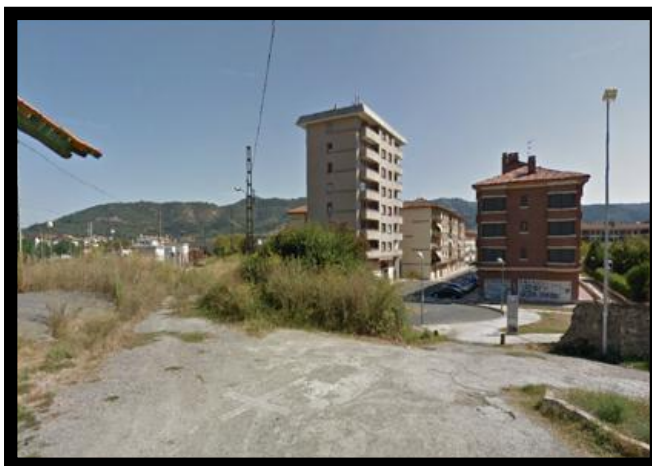
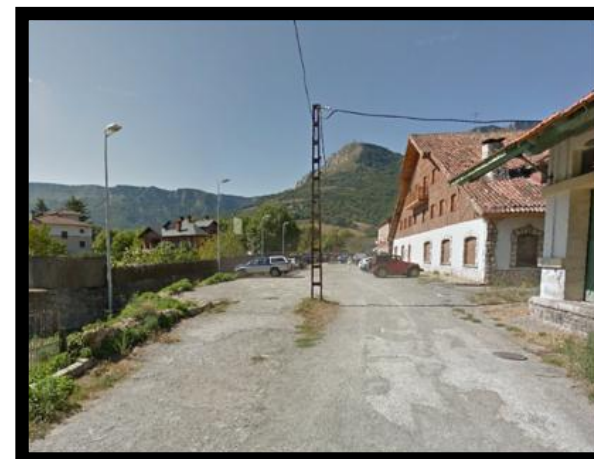
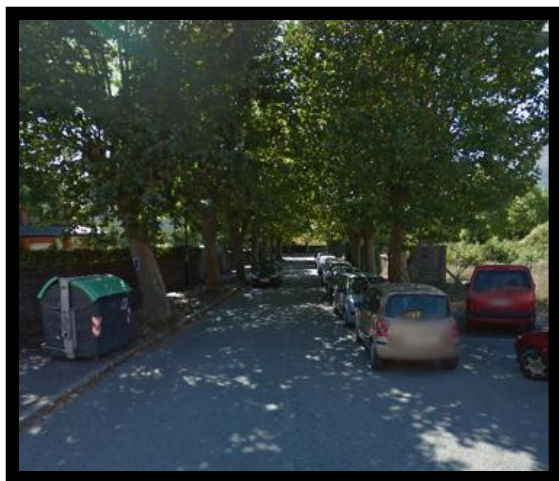
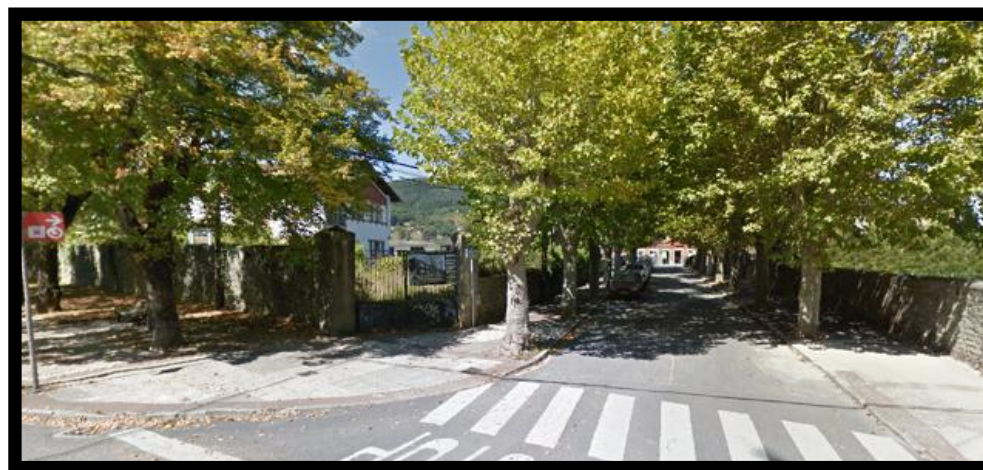
ZONA de la ESTACIÓN DE TREN y PASEO de la ANTIGUA: Las proximidades de la estación se diferencian en 2 grandes zonas. La zona residencial del Paseo de la Antigua, con escasa iluminación al ser una zona de poco paso y estar apartada del casco antiguo. Se presencian aceras estrechas y sombras por la abundancia de arbustos. La otra zona (desde la rotonda final de la Gran Vía) es un camino alternativo, no asfaltado, sin viviendas cercanas y carente de iluminación.

PROPUESTA: Mejorar la iluminación y el acceso a la estación. Sería muy positivo el poder dar vida a la zona y podar los arbustos más a menudo.

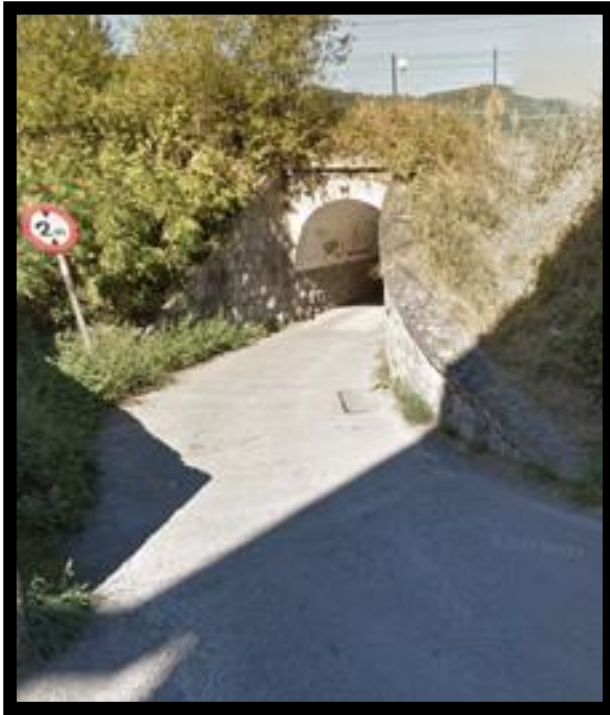
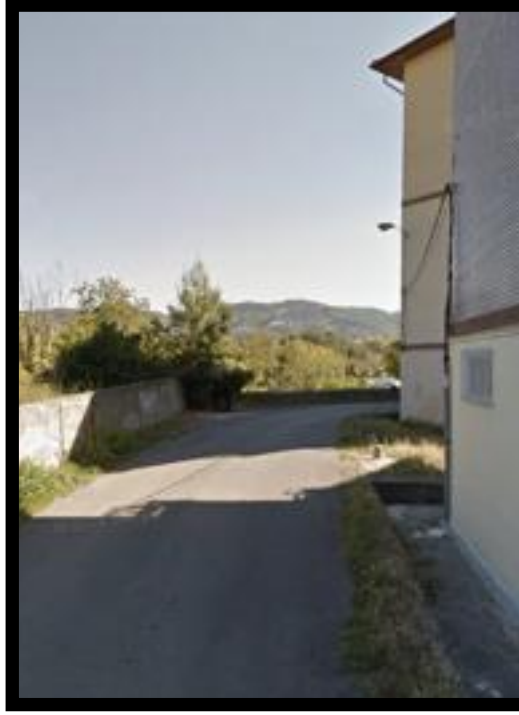
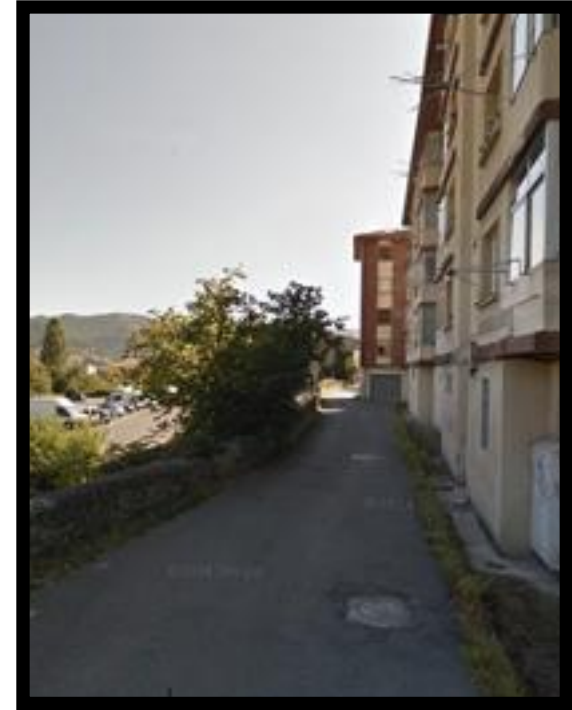
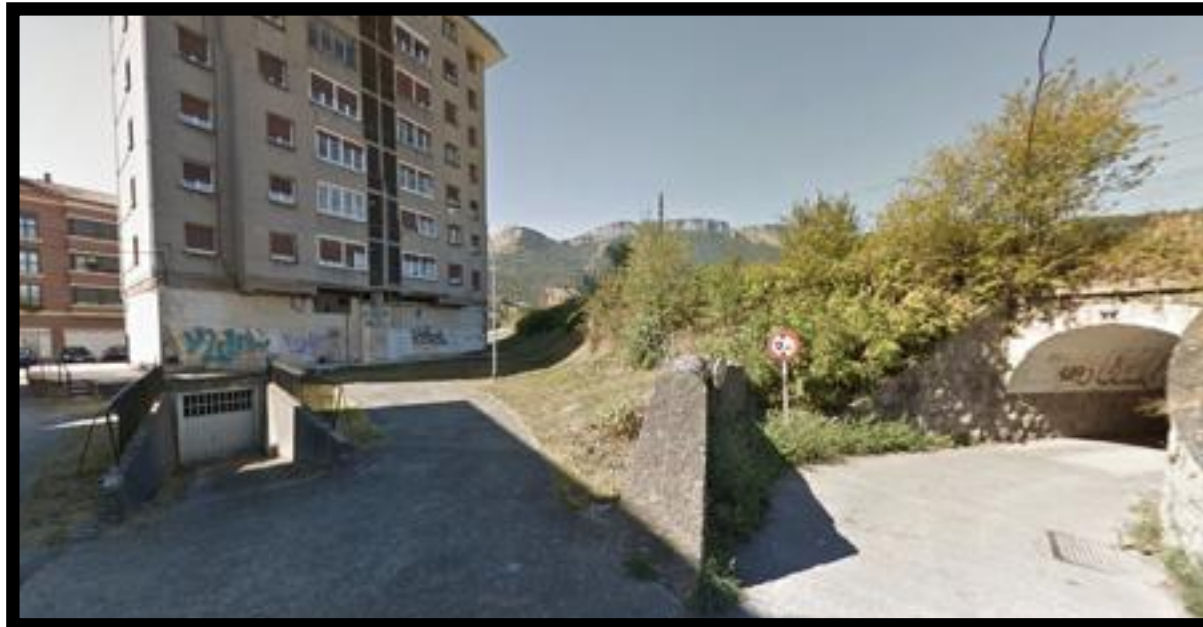
ZONA Calle Agua Salada: Zona especialmente poco iluminada y poco transitada. El túnel que cruza las vías del tren es especialmente sensible por su estrechez. El túnel no presenta una iluminación adecuada en ninguno de los dos lados. El aparcamiento subterráneo del edificio contiguo al túnel también se muestra como una zona sensible. El resto de calle presenta unas características muy sombrías y poco iluminadas, así como esquinas pronunciadas y zonas de poca accesibilidad. La zona del aparcamiento cuenta con buena iluminación pero al ser un espacio abierto de grandes dimensiones, la sensibilidad es mayor.

PROPUESTA: Mejorar la iluminación en toda la zona, especialmente en la del túnel mediante luces detectoras de movimientos. Instalar espejos en zonas con esquinas pronunciadas.

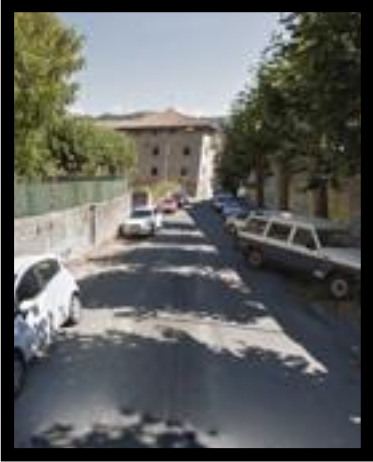
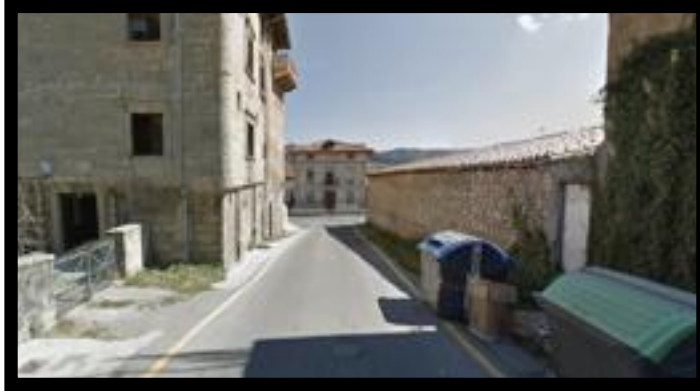
CALLE HARATEGI: Calle ancha pero con poca iluminación. El hecho de que se habilite la parte lateral de la calle como zona de aparcamiento, sobretodo hacia la mitad de la calle, dificulta la visibilidad de los laterales. La zona de los contenedores es también sensible al ser obstáculos visuales y al disponer de poco alumbrado en ese punto en concreto.

PROPUESTA: Mejorar la iluminación de toda la calle y modificar la ubicación de los contenedores

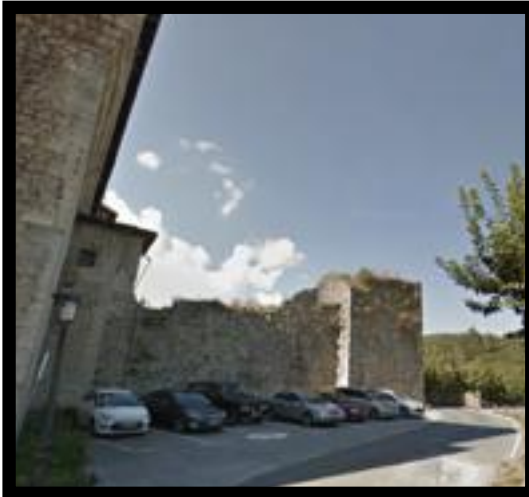
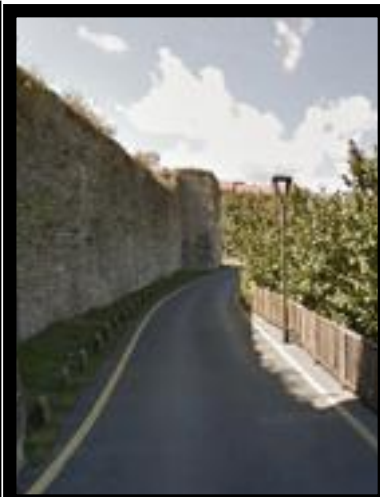
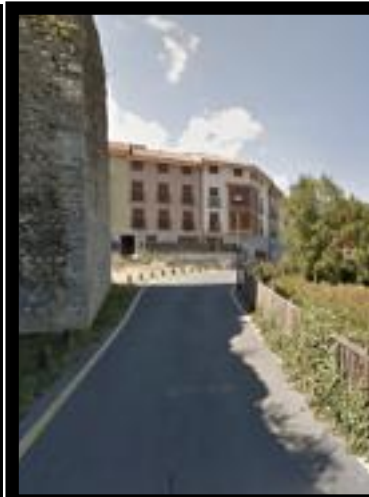
CALLE TRAS DE SANTIAGO: Zona de aparcamiento no iluminada seguido de un sombrío camino que bordea la Iglesia de Santiago. Poca iluminación en todo el trayecto. No hay viviendas ni edificios por todo alrededor de la Iglesia, lo que lo hace una zona también sensible.

PROPUESTA: Mejorar la iluminación mediante lucernario instalado en la propia Iglesia y/o en la parte murallada, sobretodo en la zona del aparcamiento.

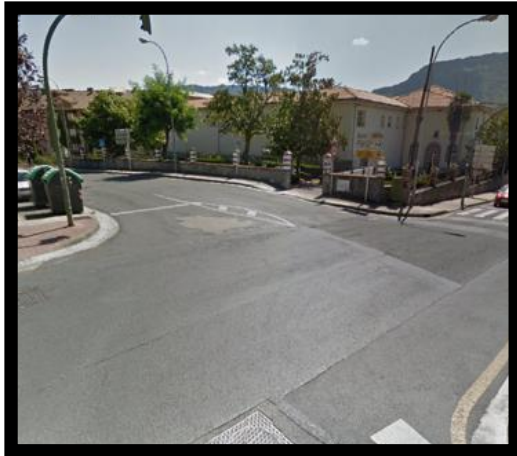
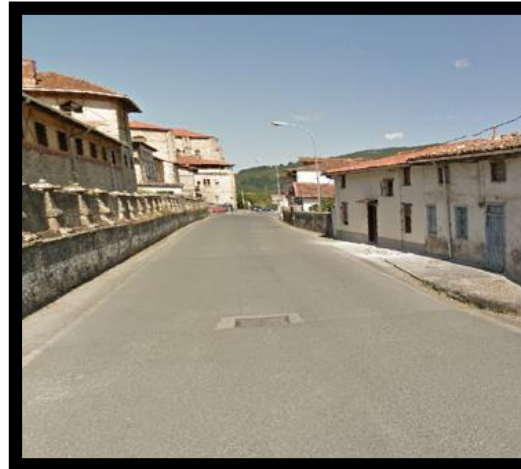
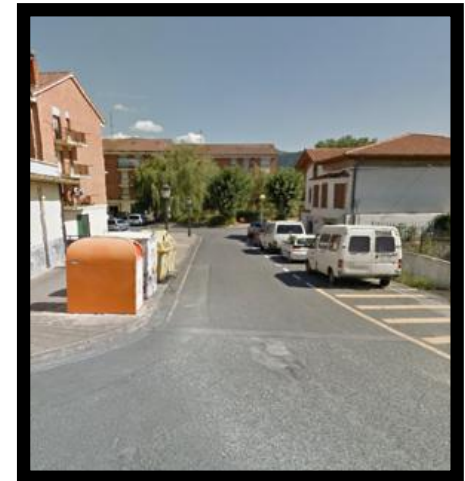
BARRIO SAN FRANCISCO: Zona en general con poca iluminación donde circulan coches frecuentemente.

PROPUESTA: Mejorar la iluminación de acceso a la entrada del barrio de San Francisco y colocación de vallas reflectantes y espejos.

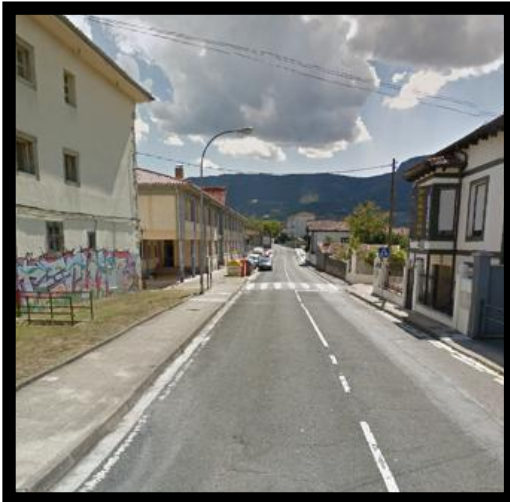
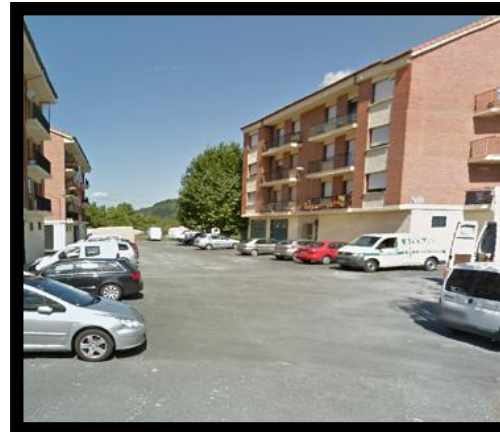
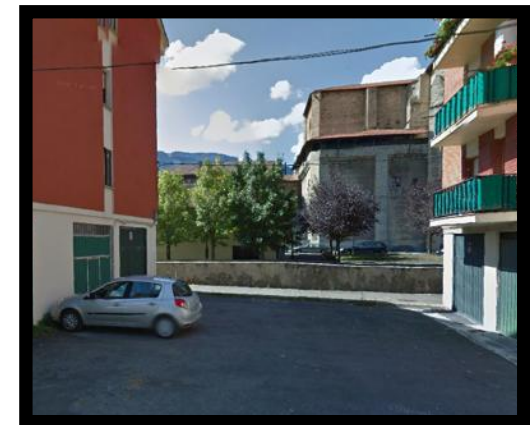
CARRETERA DE VITORIA y ALREDEDORES: Zona con muy poca iluminación. La zona de aparcamientos no tiene prácticamente iluminación. Hay varios callejones y esquinas escondidas de difícil visibilidad con poca iluminación.

PROPUESTA: Mejorar el alumbrado general de la carretera y de la zona residencial. En la zona de aparcamiento poner sensores de movimiento y plantar vegetación tipo seto (arbustos) alrededor de la zona para no poder acceder a las campos contiguas fácilmente.
